## **Hauts-de-France, Bantouzelle, rue du château. Une habitation de plaisance d'époque moderne : rapport de diagnostic.**

Evelyne Gillet, Christine Cercy, Vaiana Vincent, Yves Créteur, Fabienne Watel-Lefèvre. Hauts-de-France, Bantouzelle, rue du château. Une habitation de plaisance d'époque moderne : rapport de diagnostic.. [Rapport de recherche] Inrap Hauts-de-France. 2017. hal-02150263

# Une habitation de plaisance d'époque moderne.

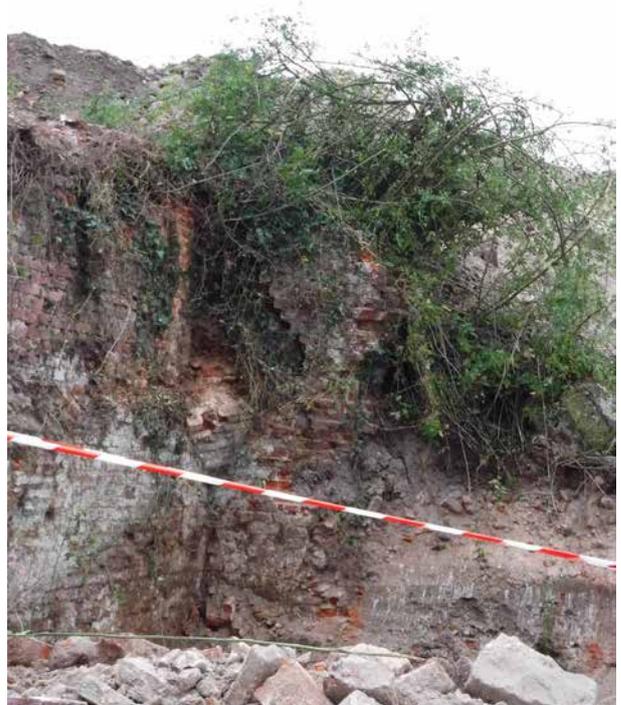
**Fig.9** : mur latéral sud de la cave 1. Risque d'effondrement imminent. Sécurisation des abords.  
© Evelyne Gillet - Inrap.

Ces contraintes ont limité les investigations sur la zone proéminente (vers 81,5 m d'altitude), laquelle correspond au sol (niveau rez-de-chaussée) recouvrant la cave 1 dont l'élévation est préservée sur une hauteur de près de 3 m (fig.8). Aussi, la présence d'importants risques d'effondrements ne permettait pas l'observation détaillée de la partie interne et de la périphérie sud de cette même cave (fig.9).

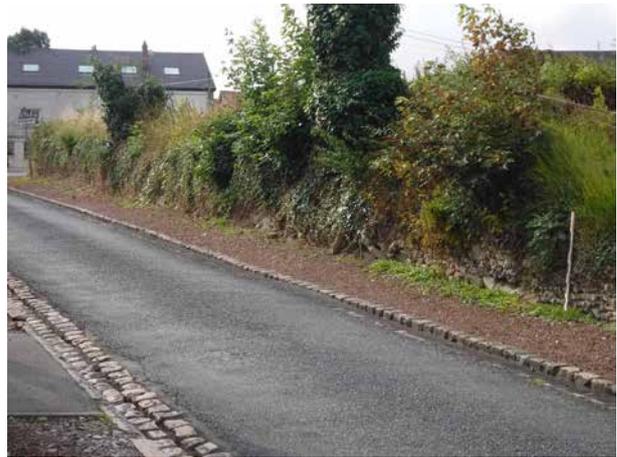
**Fig.11** : vue d'ensemble du mur de clôture longeant la rue de la Vaucelette au nord de l'emprise (Us 1082).  
© Evelyne Gillet - Inrap.

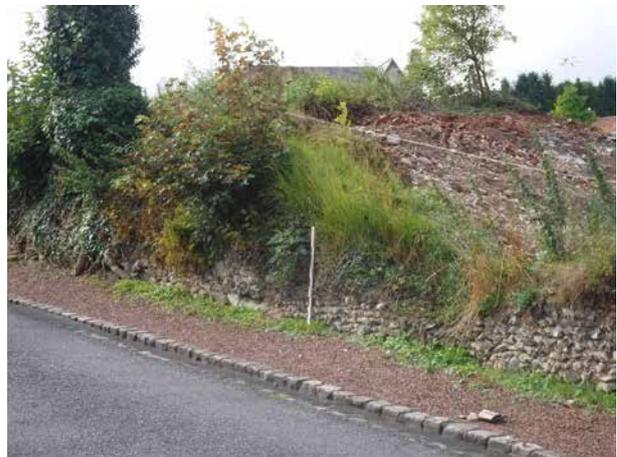
**Fig.12** : détail du parement du mur de clôture (Us 1082).  
© Evelyne Gillet - Inrap.

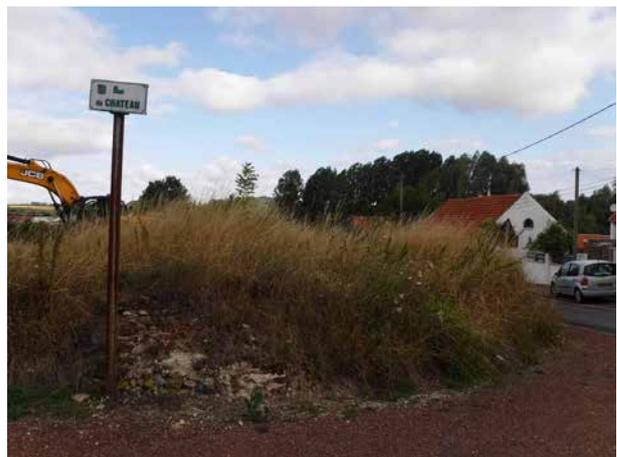
**Fig.13** : vue du mur de clôture altéré depuis la rue du château (Us 1082).  
© Evelyne Gillet - Inrap.

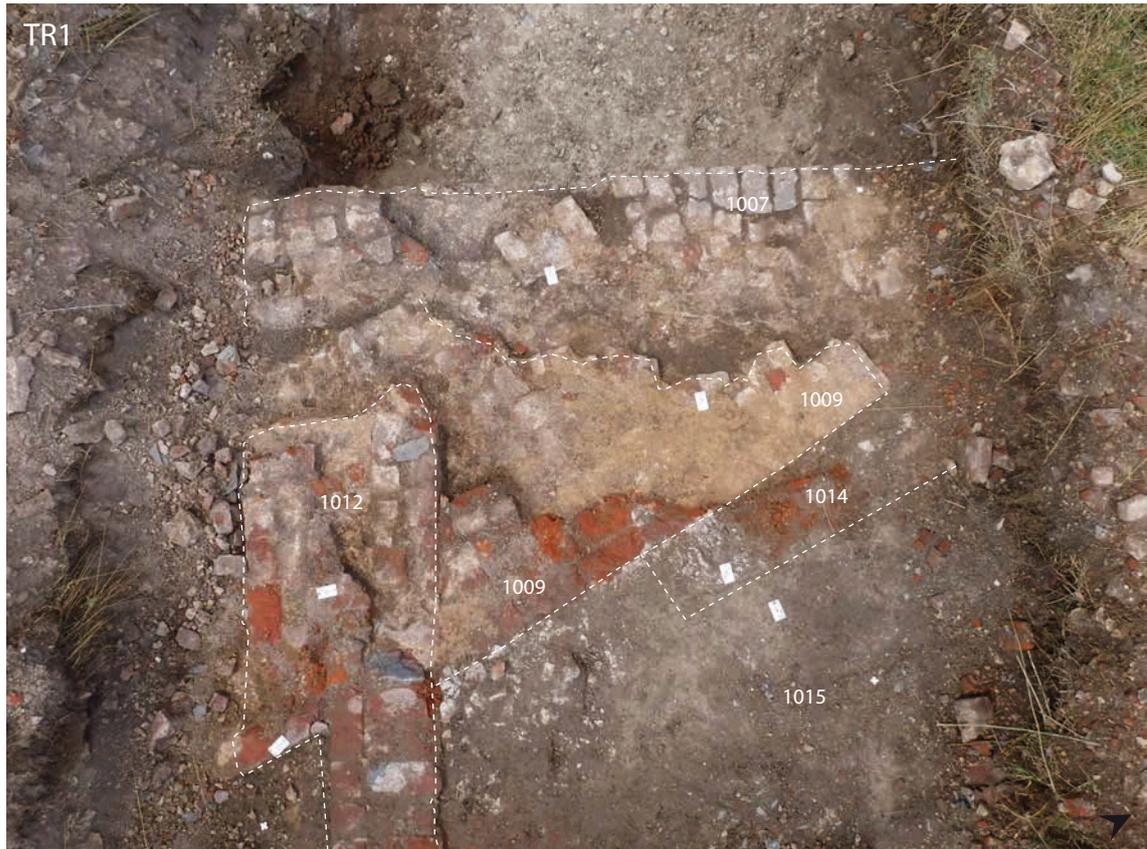
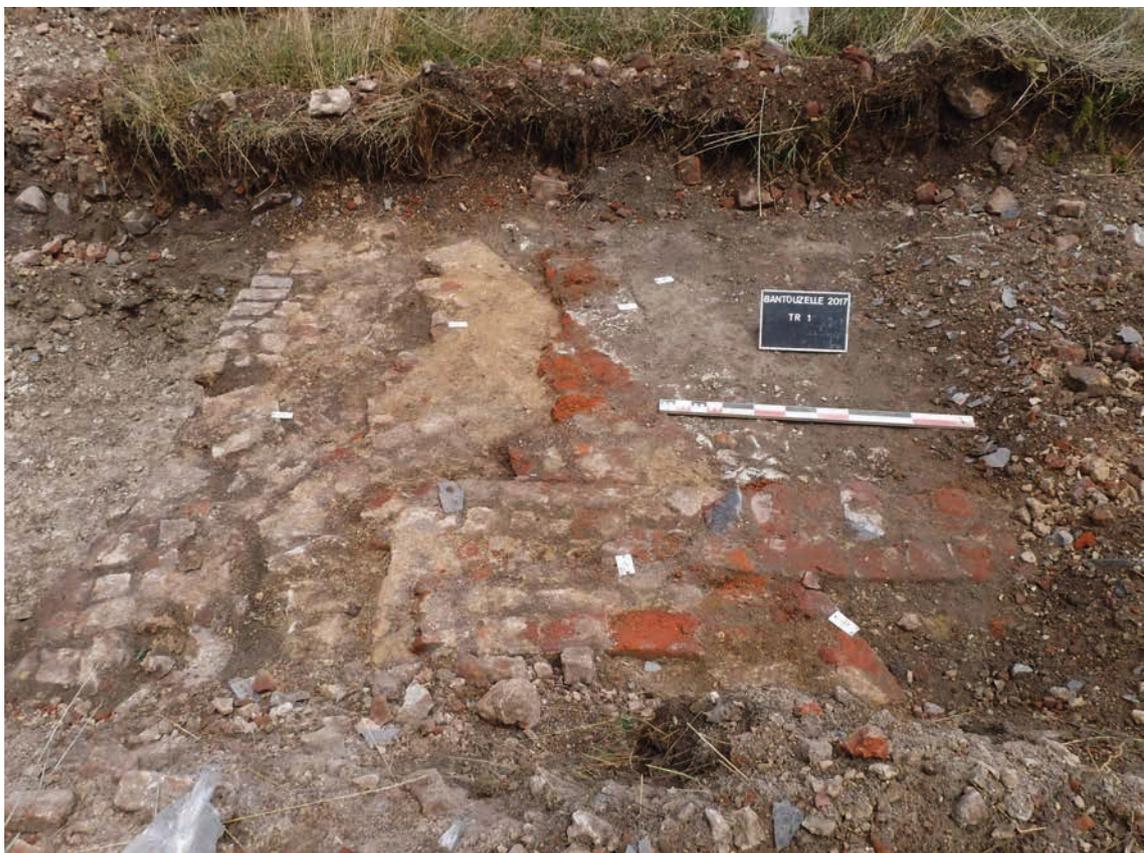
**Fig.14** : présentation des vestiges mis au jour à l'extrémité sud-est de la tranchée 1. Secteur de l'aile nord.  
© Evelyne Gillet - Inrap.

À l'extrémité sud-est de la tranchée 1, plusieurs traces de constructions apparaissent vers - 0,30 m sous le niveau actuel constitué d'un horizon de terre végétale (US 1006) surmontant un remblai (US 1005 et 1015) comportant de nombreux débris de démolition (briques, moellons de craie, fragments de silex, mortier maigre...). Deux fondations parallèles (**fig.10**, US 1080 et 1007) à l'implantation de la rue du Château ont été repérées sur le fond de la tranchée d'une largeur de 3 m. Le nettoyage de la maçonnerie 1007 a permis d'observer un parement de fondation en briques (29 x 12 x 6 cm) et moellons de craie conservé sur deux assises et installé sur une fondation de moellons de craie d'environ 0.30 m de profondeur et 2,5 m de longueur (**fig.14** et 15). Le blocage interne est constitué de matériaux divers dont des fragments de rognons de silex et de mortier maigre blanchâtre avec inclusions de craie et de charbons de bois. La largeur de la fondation n'a pas pu être clairement mise en évidence dans le cadre du diagnostic (le secteur est perturbé). Une troisième fondation de largeur variable s'inscrit perpendiculairement (US 1012) aux structures 1080 et 1007. Ce mur de refend observé sur 1,80 m de longueur présente une assise de briques (25 x 12 x 6 cm) liées au mortier maigre. Les fondations 1007 et 1012 recoupent une ancienne fondation oblique (**fig.14**, US 1009) constituée de deux assises de briques soigneusement aménagées (24 x 11 x 6 cm). Cette maçonnerie pourrait être complétée par un remblai de craie et de briques prenant appui latéralement (**fig.14**, US 1014).

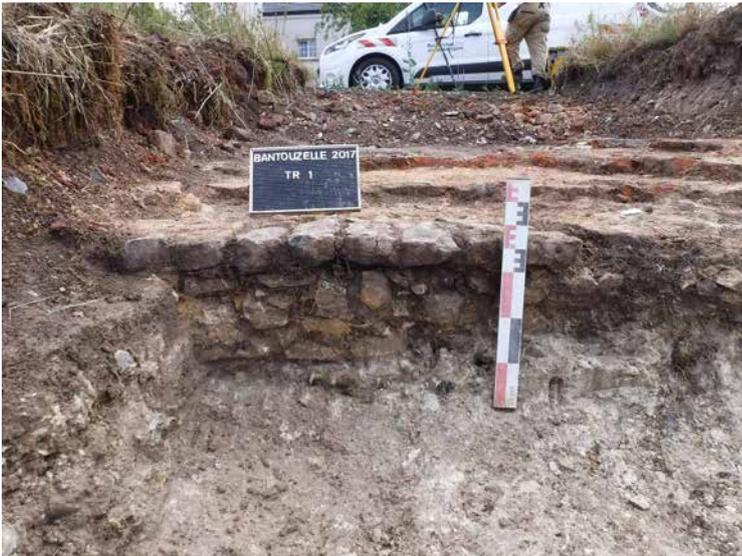
**Fig.15** : détail de la fondation 1007 parallèle à la rue du château. Secteur de l'aile nord.  
© Evelyne Gillet - Inrap.

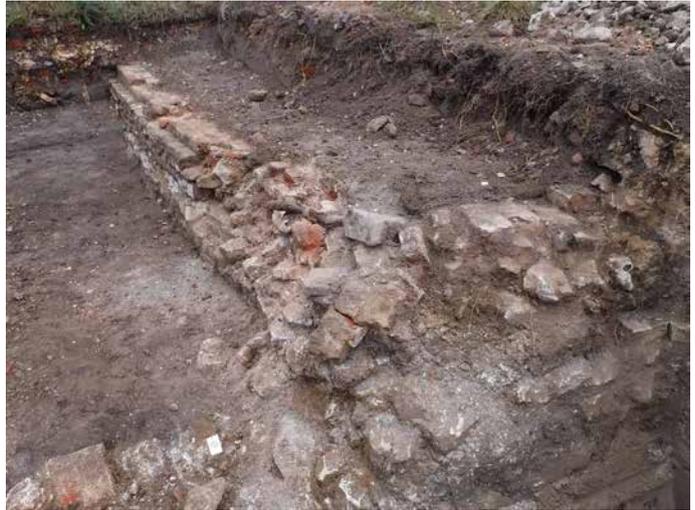
**Fig.17** : vue d'ensemble du mur 1017 (avant plan à droite), de la tranchée de démolition 1018 (avant plan à gauche) et du mur de refend 1020 (arrière plan). Secteur de l'aile nord.  
© Evelyne Gillet - Inrap.

À l'extrémité nord de la tranchée 2, quelques vestiges de fondations (1017 à 1020) apparaissent également (fig.10). Installée perpendiculairement à la rue actuelle, une portion de fondation 1017, conservée partiellement sur le fond de la tranchée - 2,10 m de longueur sur 0,70 m de largeur - est constituée de blocs de craie liés au limon jaune surmonté d'un mur parementé en briques rouges (modules de 27/28 x 12 x 6 cm) et rognons de silex liés au mortier sableux jaune (fig.17, US 1017). Elle est profondément altérée par une tranchée de récupération jusqu'à 0,80 m de hauteur (fig.18, US 1018). Un mur de refend (fig.19, US 1020) conservé sur environ 5 m de longueur, semble contemporain de la fondation 1017 bien que le chaînage entre ces deux structures soit détruit par la tranchée de récupération 1018. Le refend présente une fondation débordante en moellons de craie (six assises) surmontée de deux assises de briques (25 x 11,5 x 5 cm) liées au mortier jaune sableux, conservées sur 0,54 m de hauteur. Les fondations 1017 et 1020 (tranchée de fondation 1021) sont installées dans un horizon de terre à jardin 1022 composé de limon brun accompagné d'inclusions éparses (craie, nodules de brique...).

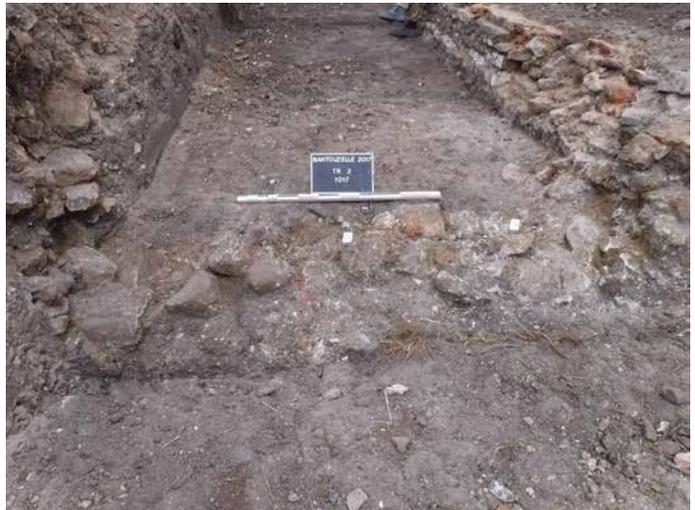
**Fig.18** : détail de la fondation 1017 et de la tranchée de démolition 1018 secteur de l'aile nord.  
© Evelyne Gillet - Inrap.

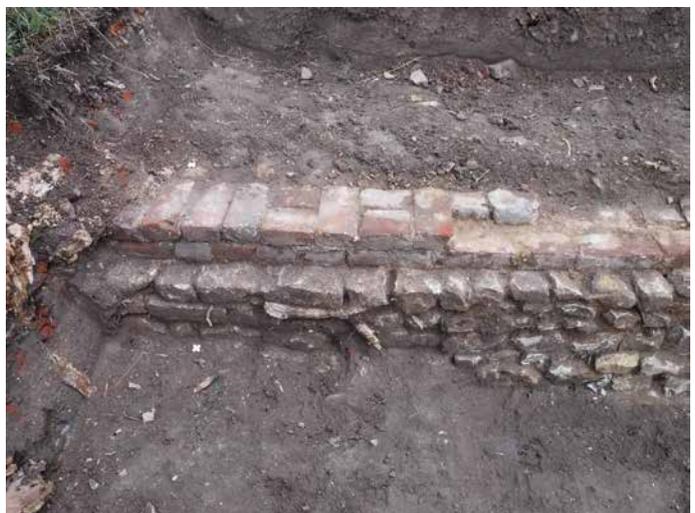
**Fig.19** : détail du mur de refend 1020. Secteur de l'aile nord.  
© Evelyne Gillet - Inrap.

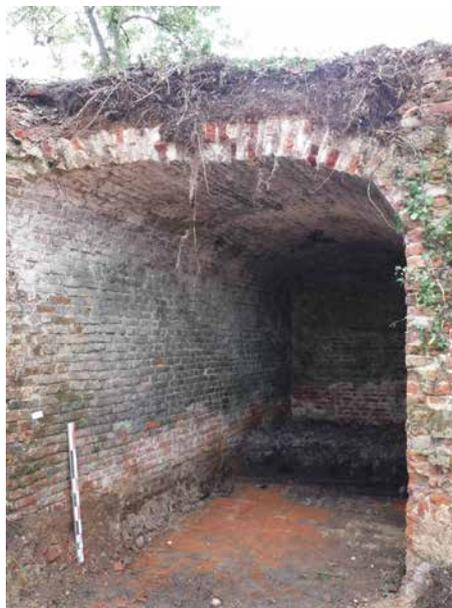
**Fig.22** : vue d'ensemble de la cave 1.  
© Evelyne Gillet - Inrap.

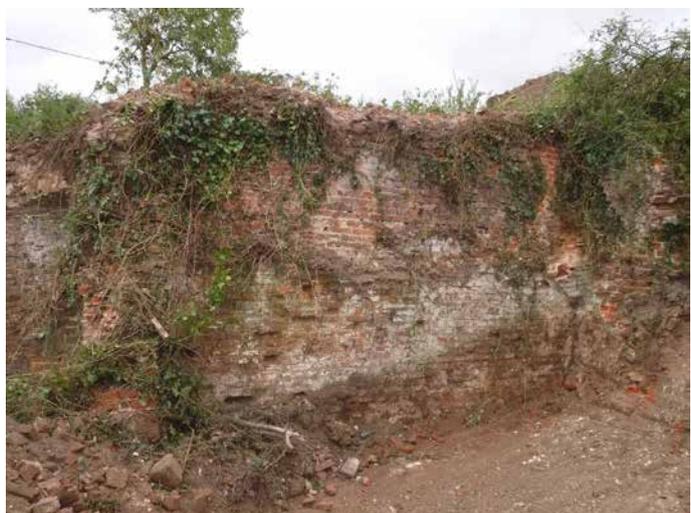
**Fig.23** : vue du parement externe en élévation de la cave 1.  
© Evelyne Gillet - Inrap.

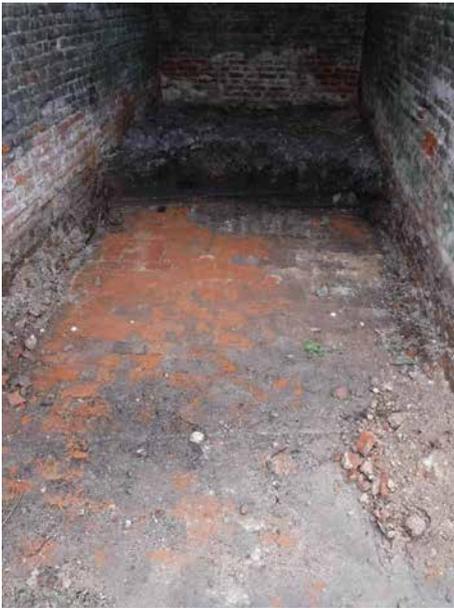
**Fig. 24** : aperçu du sol en dalles de terre cuite de la cave 1.  
© Evelyne Gillet - Inrap.

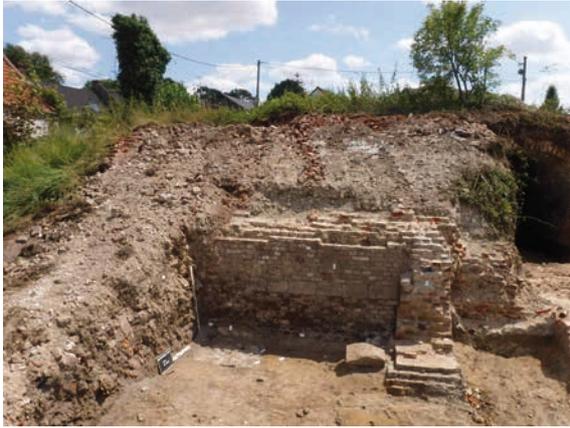
Vue d'ensemble de la façade nord-ouest (1024) avec l'ajout du contrefort (1033)

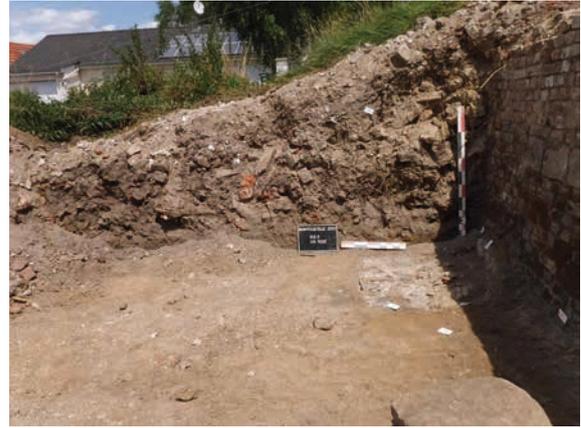
Vue du remblai (1032) lié à l'abandon ou démolition du corps de logis et détail d'un contrefort 1027 (?) recoupé par la semelle préparatoire (1030) accueillant le parement du mur (1024).

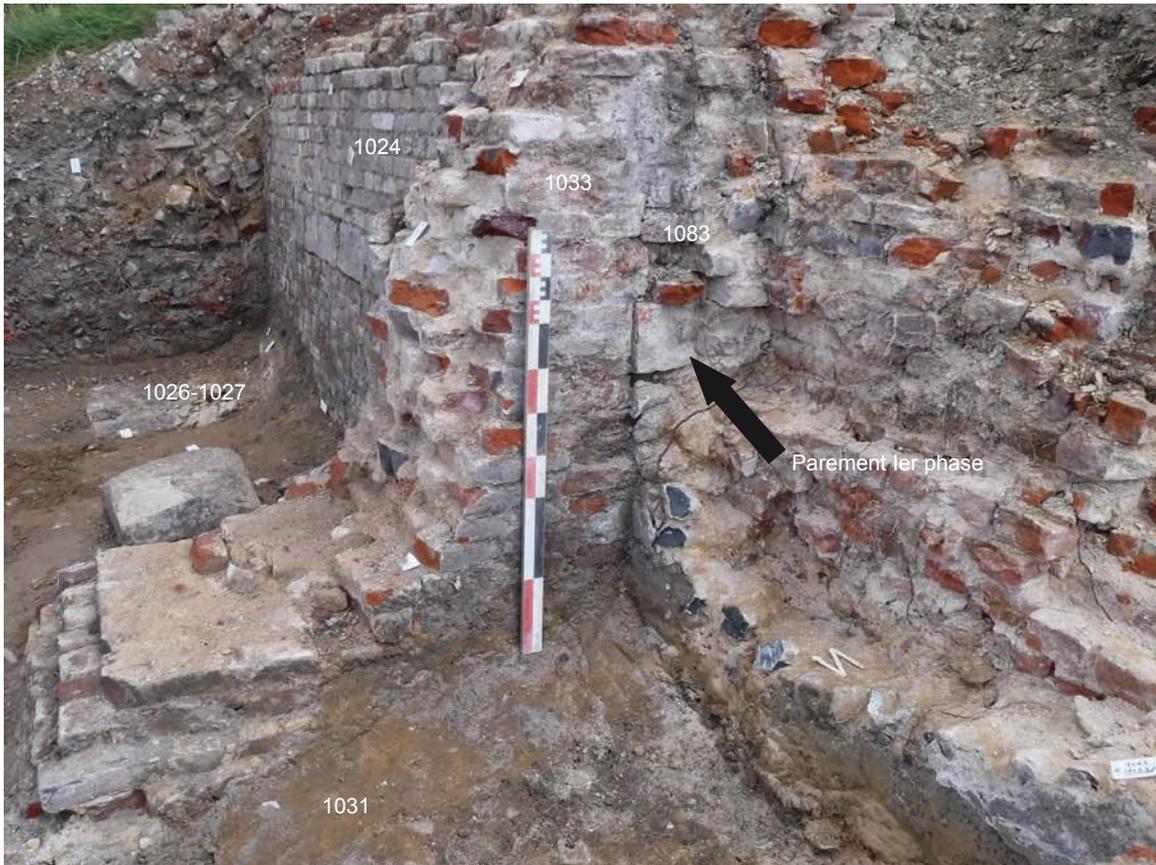
**Fig.26** : détail des premier et second parements du mur goutereau et du contrefort.  
 © Evelyne Gillet - Inrap.

La façade côté jardin a pu être dégagée sur une longueur de 14 m. L'état de conservation est inégal, seule la partie septentrionale présente un mur gouttereau en élévation conservé jusqu'à 1,68 m de hauteur et permet quelques observations. Un parement particulièrement soigné (fig.25, US 1024) constitué d'un appareil de briques en boutisse et paneresses irrégulier comporte une assise en blocs de calcaire taillés. À l'extrémité sud-est, le parement a été renforcé ultérieurement par un important contrefort de briques prenant appui sur celui-ci (fig.25 et 26, US 1033). Le parement est disposé sur une semelle préparatoire compacte de mortier jaune (fig.25, US 1030) qui recoupe la fondation d'un ancien contrefort (fig.25, US 1026-1027) attestant l'existence d'un aménagement plus ancien probablement en rapport avec une première phase de construction de la façade. Des traces de murs plus anciens apparaissent également à l'extrémité sud-est. Ils correspondent vraisemblablement à un premier état constitué d'un mur parementé de briques et de pierres de chaînage (fig.26, US 1083).

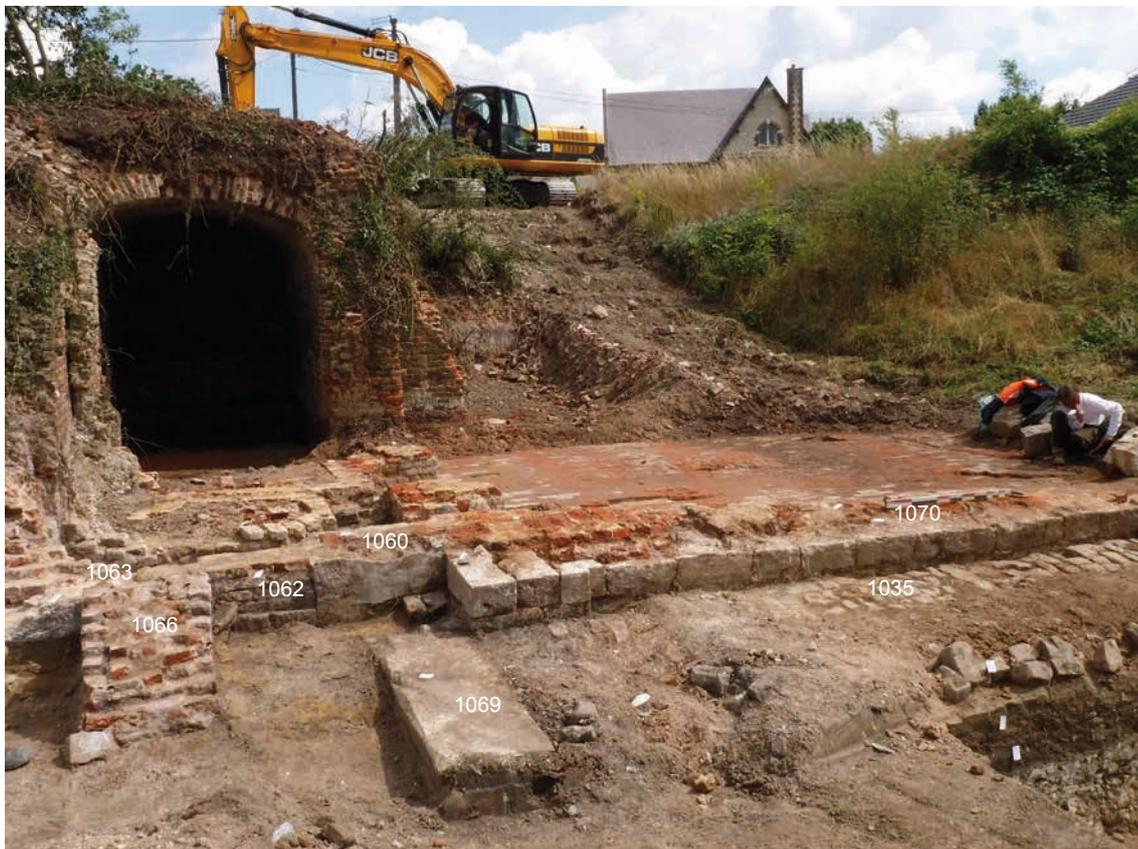
**Fig.27** : détail de la section du mur goutereau (côté jardin) dont l'élévation n'est pas conservée.  
 © Evelyne Gillet - Inrap.

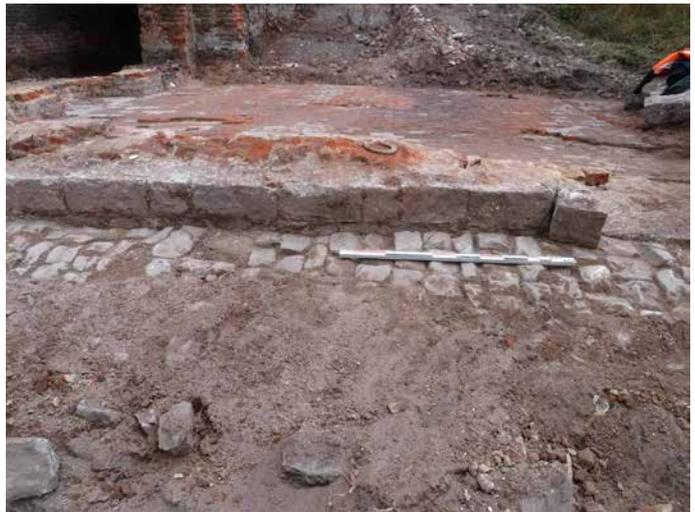
Fig.28 : détail du sol pavé bordant la façade côté jardin.  
© Evelyne Gillet - Inrap.

Vers le sud-ouest, la façade côté jardin est essentiellement matérialisée par des maçonneries réduites à quelques assises de blocs de pierre ou de brique (fig 10 et fig.28, US 1070,1060,1063). Des traces de réaménagements sont également visibles (fig.10, US 1058) et nécessiteraient une étude approfondie afin de restituer les différentes phases de construction. Dans sa dernière phase, le mur gouttereau présentait un soubassement en grès (fig.27, US 1070) qui fonctionnait avec un sol de cour pavé en grès partiellement conservé (fig.28, US 1035). La présence d'un seuil (fig.27, US 1069) pourrait être associée à l'installation d'un escalier extérieur (double volée à montée convergente ?) permettant d'accéder au rez-de-chaussée. Une fouille plus précise devrait permettre de vérifier si cet élément architectural est en place. Plusieurs pièces architectoniques (corniches, moulures, encadrement de fenêtre) se rattachant aux ornements de la façade ont également été mises au jour lors de l'opération (fig.29 et 30). La réalisation d'un log à l'extérieur du bâti côté jardin (Log 4) a permis de compléter les informations stratigraphiques. Une couche préparatoire (fig.31, US 1036) constituée d'un remblai jaune-ocre limoneux supporte le sol de cour 1035 (fig.31, US 1035). Sous cette couche apparaît un horizon colmaté (remblais) préalable aux constructions (fig.31, US 1037/1031). Ces terres rapportées devaient probablement constituer un niveau préparatoire (nivellement du relief) permettant d'accueillir les fondations du corps de logis. Pour l'horizon 1036, on remarquera la présence d'un tesson en terre cuite rosée et glaçuré utilisé depuis la fin du Moyen Âge. L'US 1037/1031 a par contre livré un fragment de faïence polychrome à pâte rosée et couverte de glaçure stannifère s'intégrant dans la seconde moitié du XVIII<sup>e</sup> s., période contemporaine de la construction du château vers 1784-1789 relatée par les sources historiques (cf. étude céramique, *infra*). Le terrain naturel constitué de blocs de craie blanchâtre et d'éclats de silex apparaît dès 0,40 m sous l'ancien pavement (fig.31, US 1001).

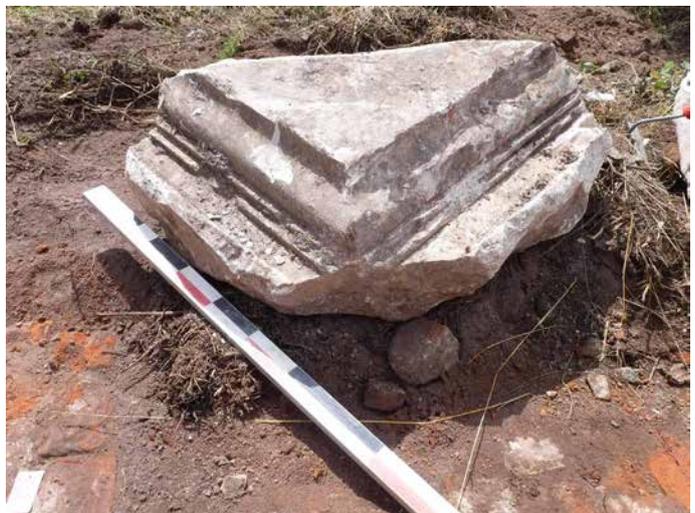
Fig.29 : fragment de corniche en pierre de taille.  
© Evelyne Gillet - Inrap.

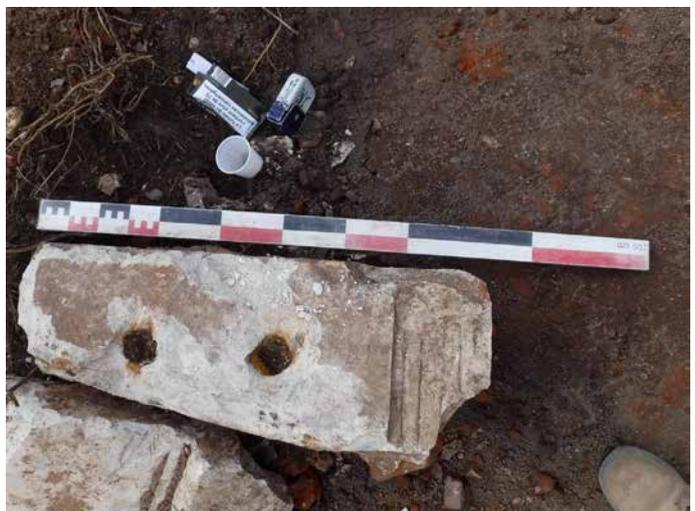
Fig.30 : seuil de fenêtre en pierre de taille avec traces de l'emplacement des barreaux de fer ajustés par plombage.  
© Evelyne Gillet - Inrap.

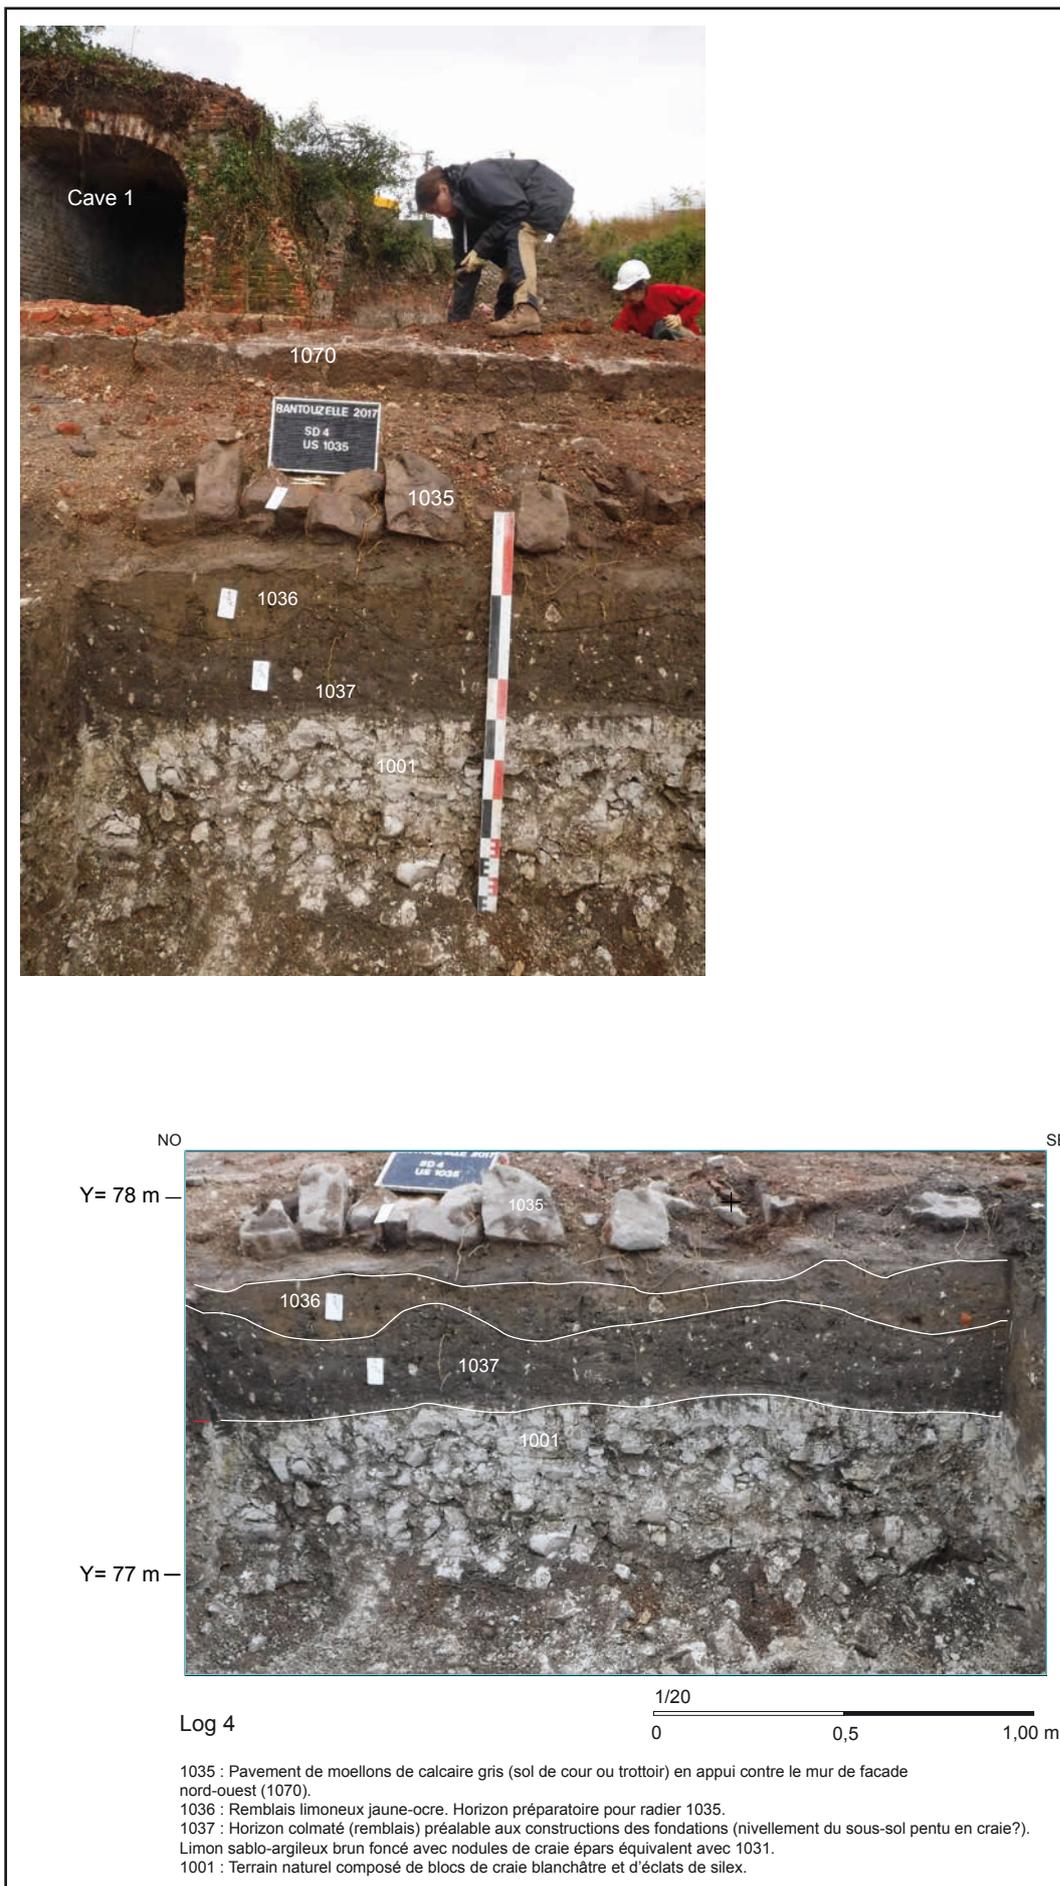
**Fig.31** : présentation du log 4 d'après une photographie redressée par Yves Créteur-Inrap.  
 © Evelyne Gillet - Inrap.

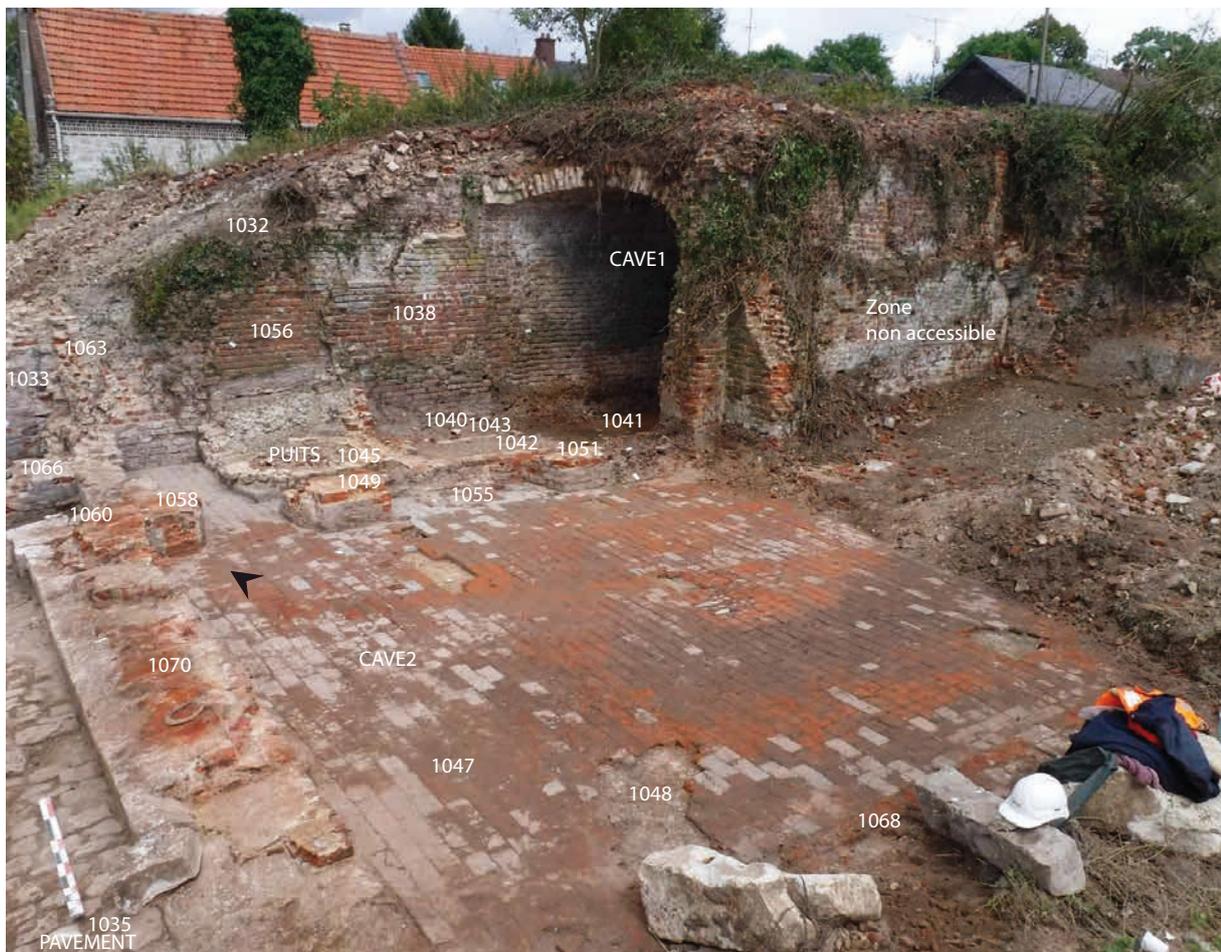
**Fig. 32** : vue d'ensemble de la cave 2 à l'avant plan et de la cave 1 à l'arrière plan.  
© Evelyne Gillet - Inrap.

Le sous-sol du corps de logis est pour l'essentiel constitué d'une vaste cave (fig.10 et 32, cave 2) ayant subi plusieurs réaménagements. Le sol de cette cave est pavé de dalles en terre cuite rouge (fig.32, US 1047, modules de 21 x 10,5 x 4 cm) délimitée au nord – ouest par les fondations du mur gouttereau (fig.32 : US 1070, 1060, 1058, 1063), au nord-est par un mur de refend parementé de briques (fig.32, US 1056) situé dans le prolongement de la cave 1 et au sud par un second mur de refend (fig.32, US 1068) réduit à l'état de fondation. Cet espace d'environ 8,5 x 5,5 m comporte plusieurs réaménagements fonctionnels principalement concentrés dans le tiers nord-est, à proximité de l'accès vers la cave 1. Une séparation de l'espace est matérialisée par l'alignement de plusieurs piliers de briques (fig.32 : US 1049, 1058, 1051 et fig.33, US 1049). Entre deux piliers trapézoïdaux (US 1049 et 1051) utilisés comme ébrasements, apparaît la sole remaniée d'un foyer de cheminée (fig.34, US 1055) dont le contre-cœur s'appuie sur une cloison (US 1073). L'arrière de la cave est transformée en resserre par l'adjonction de nouvelles cloisons en maçonneries de briques (fig.35 :

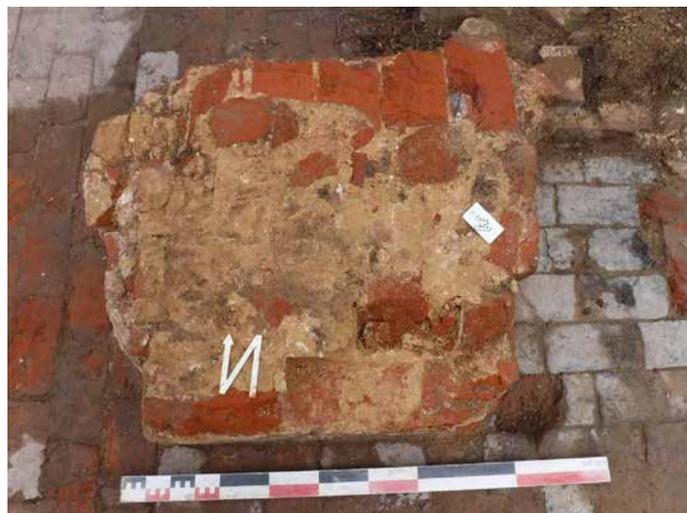
**Fig. 33** : détail du pilier en maçonnerie us 1049.  
© Evelyne Gillet - Inrap.

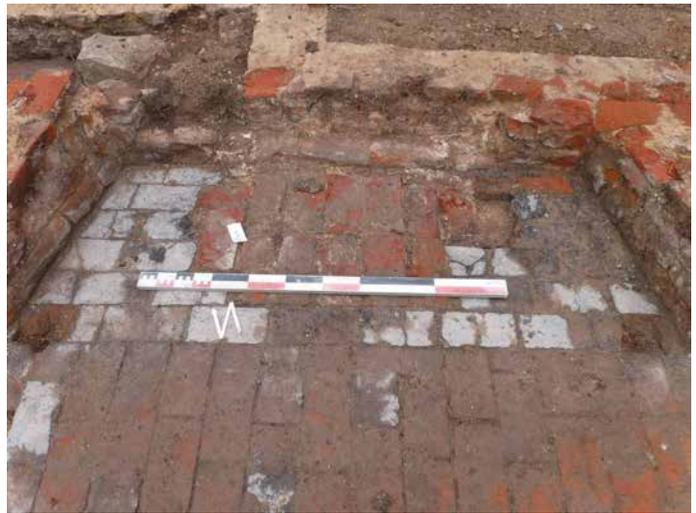
**Fig.34** : vue de l'emplacement de la cheminée.  
© Evelyne Gillet - Inrap.

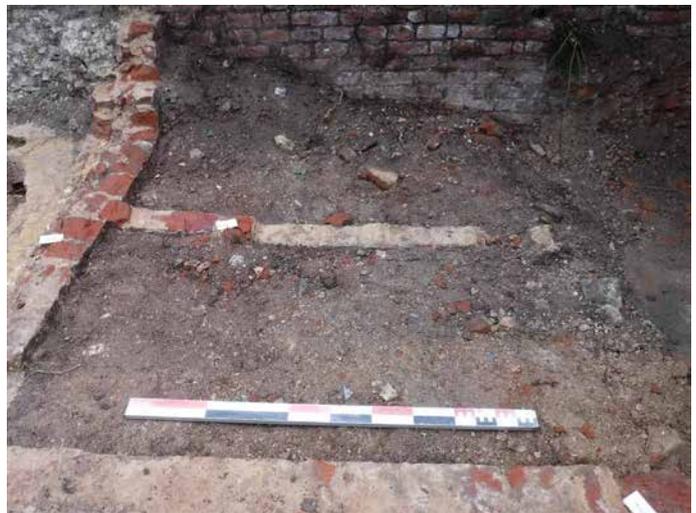
**Fig.35** : vue d'ensemble de l'espace de stockage (resserre).  
© Evelyne Gillet - Inrap.

US 1042, 1043, 1044, 1040) formant deux logettes probablement destinées au stockage de combustible (charbon, bois). Dans l'angle nord, est construit un puits dont la margelle est maçonnée en briques liées au mortier de sable jaune (fig.36, US 1045).

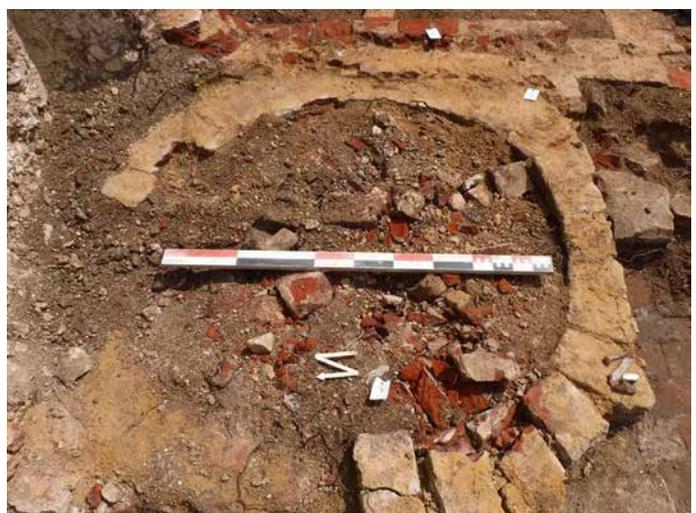
**Fig.36** : vue du puits.  
© Evelyne Gillet - Inrap.

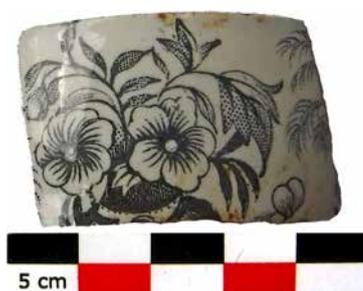
**Fig.38** : bord de tasse en faïence fine à décor imprimé, Us 1032, XIX<sup>e</sup>.  
© V. Vincent-Inrap

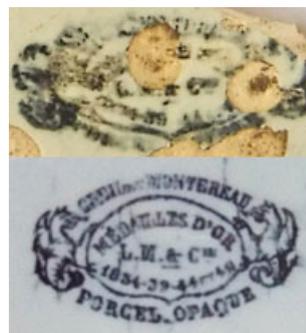
**Fig.39** : en haut, tampon découvert dans l'us 1032, en bas une marque originale de la même manufacture.  
© V. Vincent-Inrap
