## Diagnostic et fouilles de bâti à Embrun (Hautes-Alpes)

Nathalie Nicolas-Girardot. Diagnostic et fouilles de bâti à Embrun (Hautes-Alpes). Inrap. Archéologie préventive sur le bâti : 5e séminaire scientifique et technique de l'Inrap, Oct 2021, L'Isle-sur-la-Sorgue, France. , Archéologie préventive sur le bâti : 5e séminaire scientifique et technique de l'Inrap, 28-29 octobre 2021, L'Isle-sur-la-Sorgue., 2021. hal-03421270

# Diagnostic et fouilles de bâti à Embrun (Hautes-Alpes)

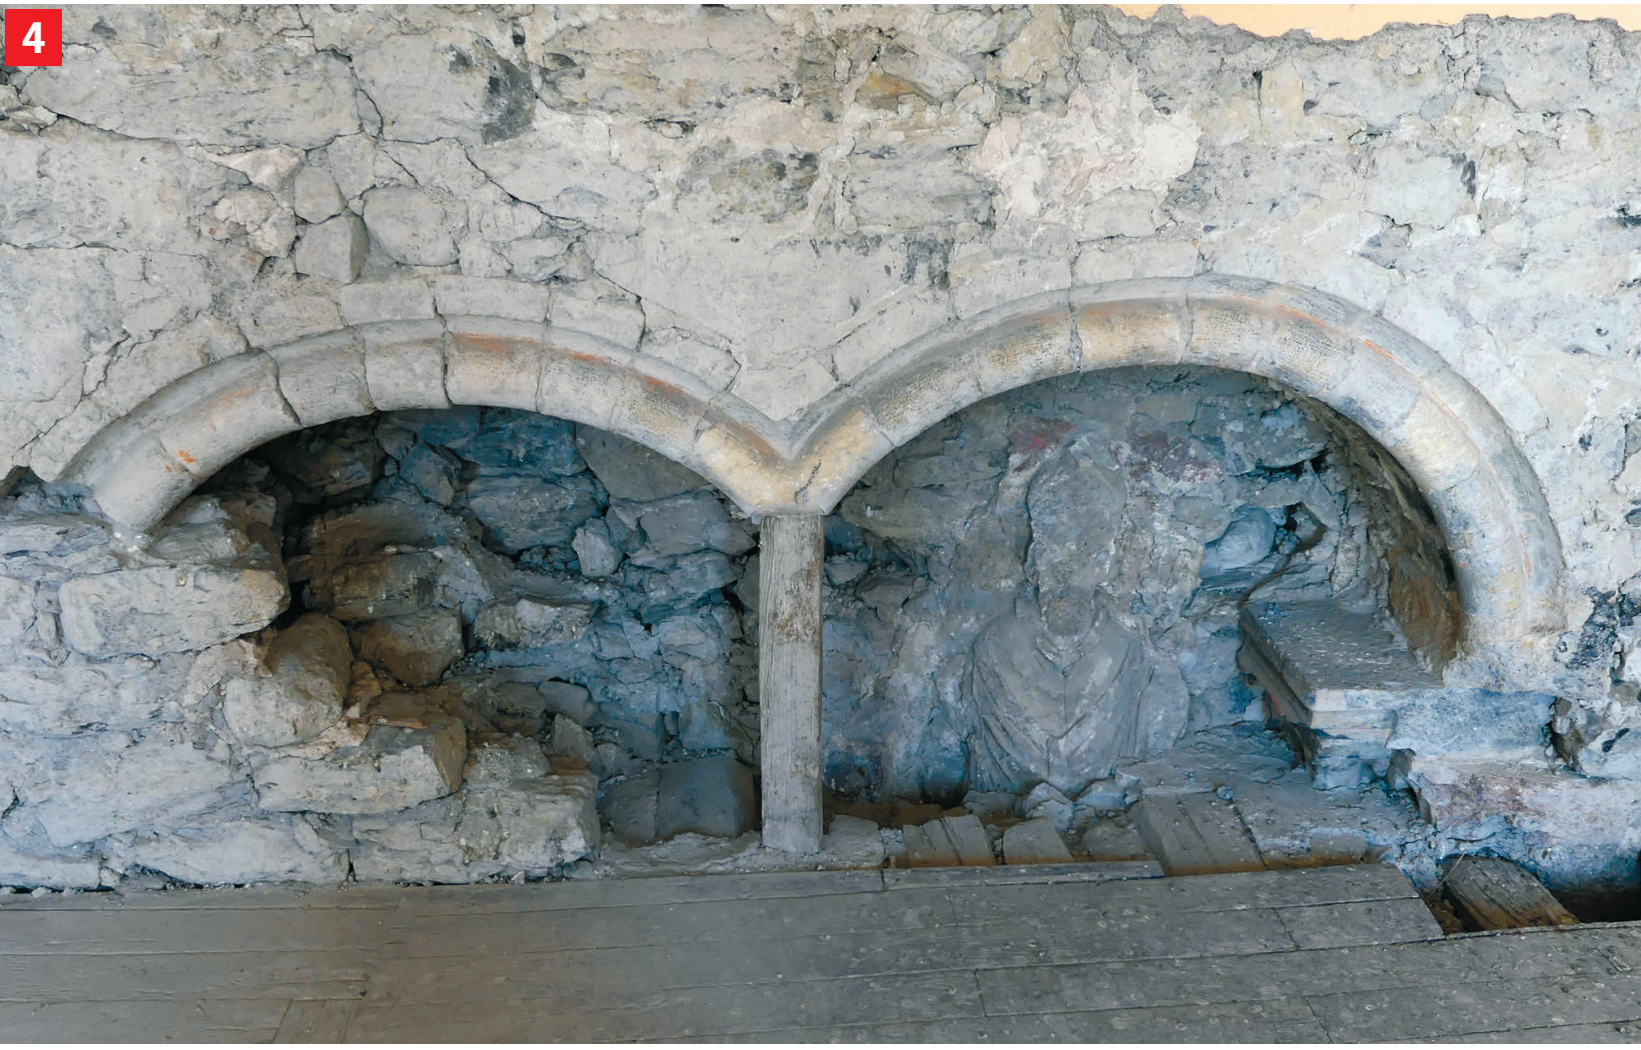
**7.** Embrun, détail du plan-relief, 1701 : vue de la façade ouest, avec la Tour Brune et la cathédrale Notre-Dame du Réal au premier plan (Musée national des Plans-reliefs et Exposition au Grand Palais). © N. Nicolas-Girardot, 2012, Inrap

Les prescriptions émises par le service régional de l’Archéologie ont permis de cerner la construction du palais archiépiscopal, vaste bâtiment de près de 1400 m<sup>2</sup> qui avait subi de nombreux remaniements depuis la fin du XVIII<sup>e</sup> siècle **7**. L’étude inédite de cet habitat ecclésiastique, objet patrimonial fort, devrait ouvrir la voie à des opérations préventives dans le bâti civil de la vallée de la Haute-Durance, encore largement inexploré.

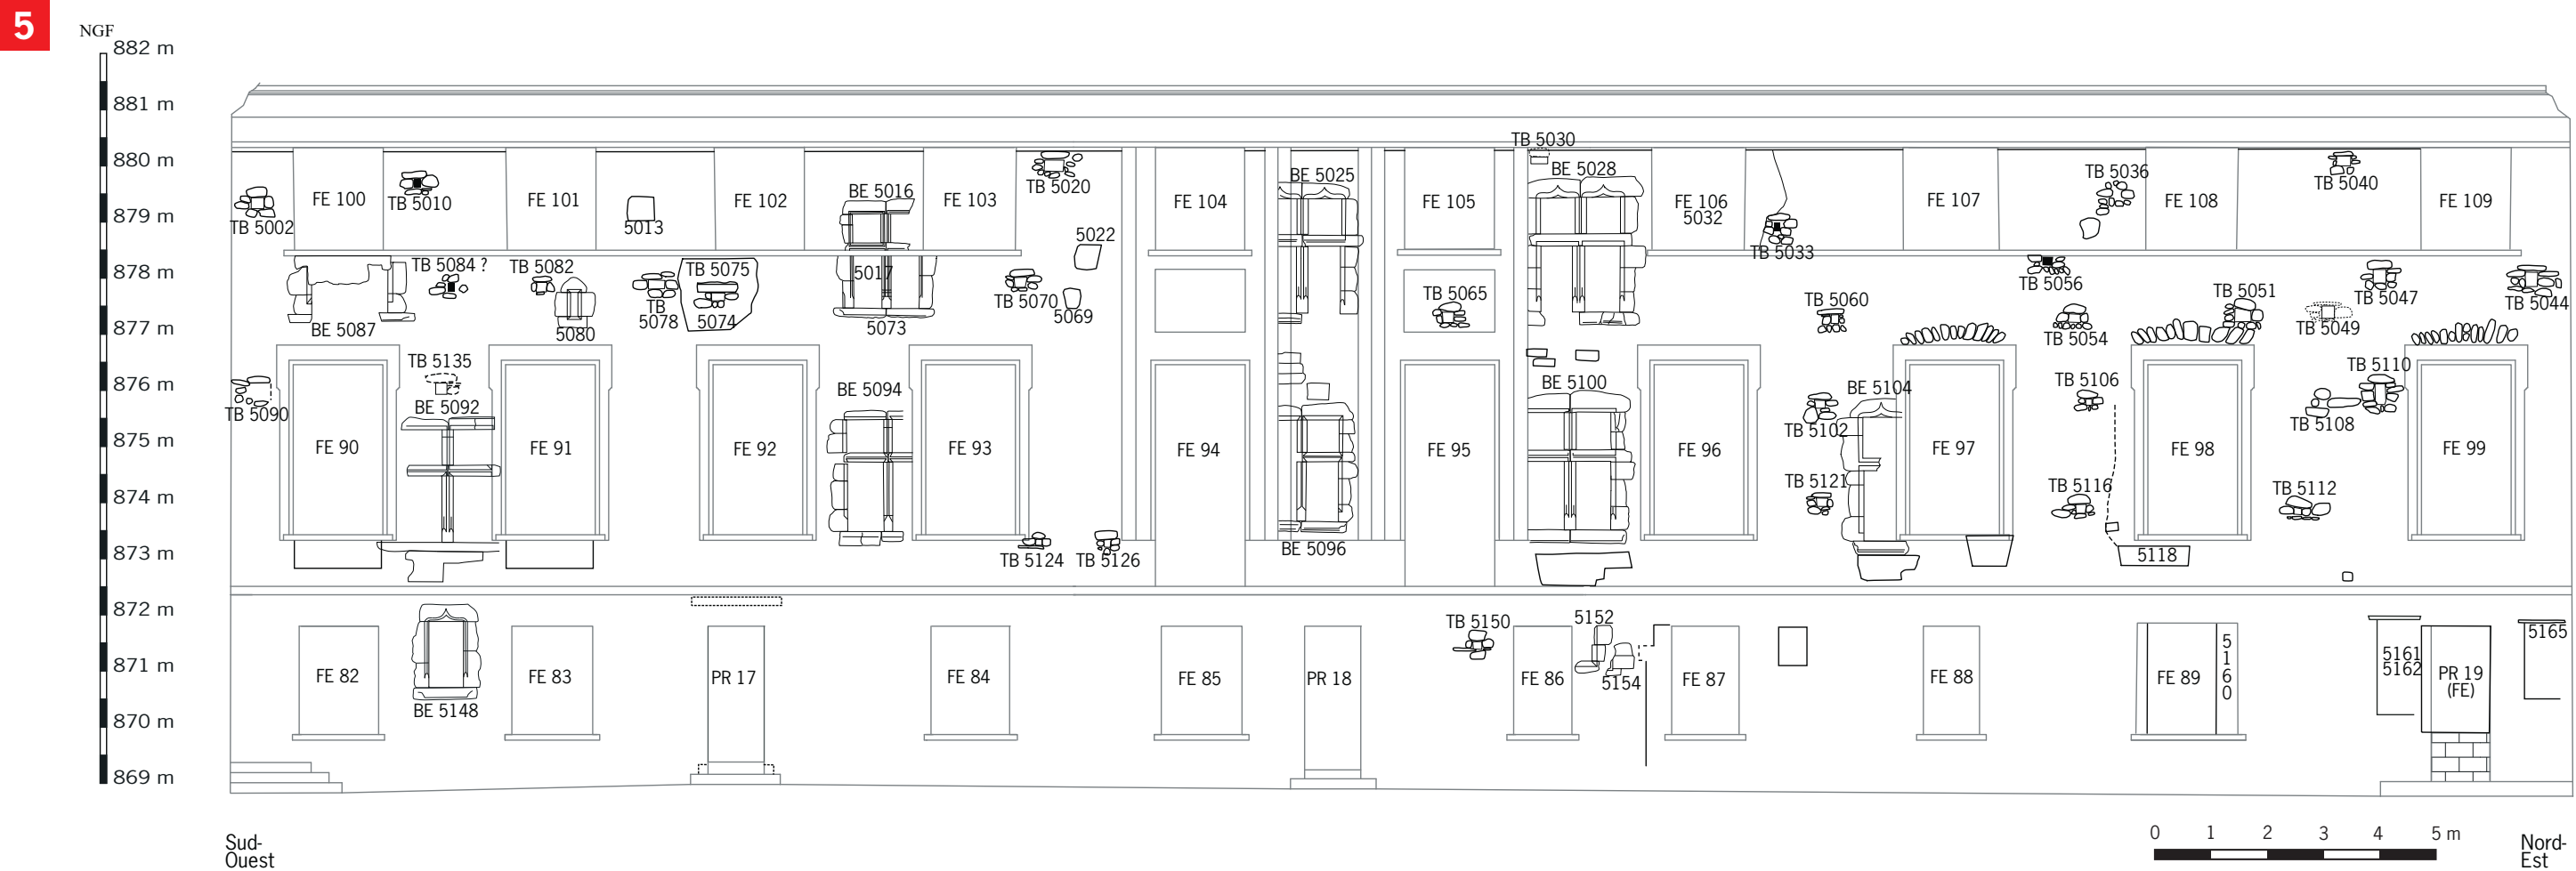
**5.** Aile sud du palais, façade sud, relevé des structures découvertes, d’après levés topographique et photogrammétrique. © N. Nicolas-Girardot, B. Fabry et S. Fournier, Inrap

La fouille avait pour objectif de caractériser les différents états du bâti depuis le bas Moyen Âge, et de cerner l’emprise du bâtiment pour chaque état reconnu. Les deux façades principales ont livré deux niveaux de croisées appareillées (fin XV<sup>e</sup>/début XVI<sup>e</sup> siècle) **5**. Unies par l’emploi de matériaux identiques, chacune de ces 14 croisées se distingue par des variations stylistiques autour d’un modèle commun **6**.
