## Airvault – Abbatale Saint-Pierre

# Airvault – Abbatale Saint-Pierre

Identifiant de l'opération archéologique : 204842

Date de l'opération : 2009 (EX)

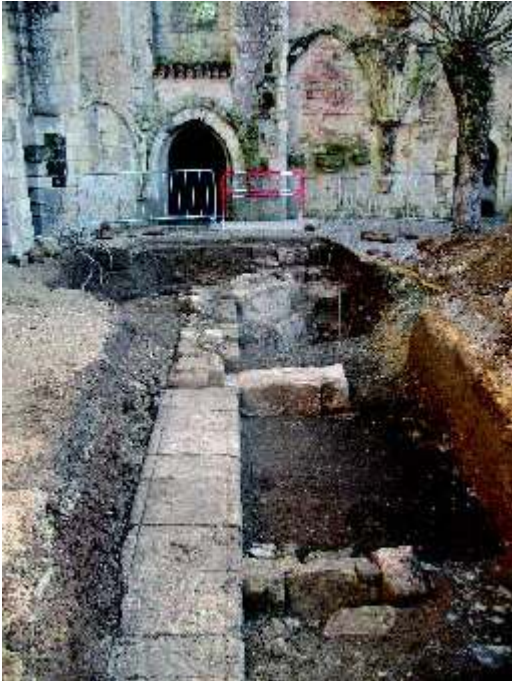
Fig. n°1 : Vue vers l'est de la tranchée 2

- 10 (Fig. n°1 : Vue vers l'est de la tranchée 2)
- 11 MOIZAN Emmanuel
