# Le cairn du Château d'Angers (Maine-et-Loire, IVe millénaire av. J.-C.) : quand un savoir-bâtir à sec en ardoise locale intègre un modèle architectural du ponant

Eric Gaumé, Cyril Marcigny

**Contenu scientifique**  
Texte : Éric Gaumé, Cyril Marcigny coll., Inrap  
Dessin : Éric Gaumé, Jean-Marc Richard, Inrap  
Clichés : Éric Gaumé, Cyril Marcigny, Inrap  
Infographie : Florence Tane, Inrap  
© Inrap, octobre 2021

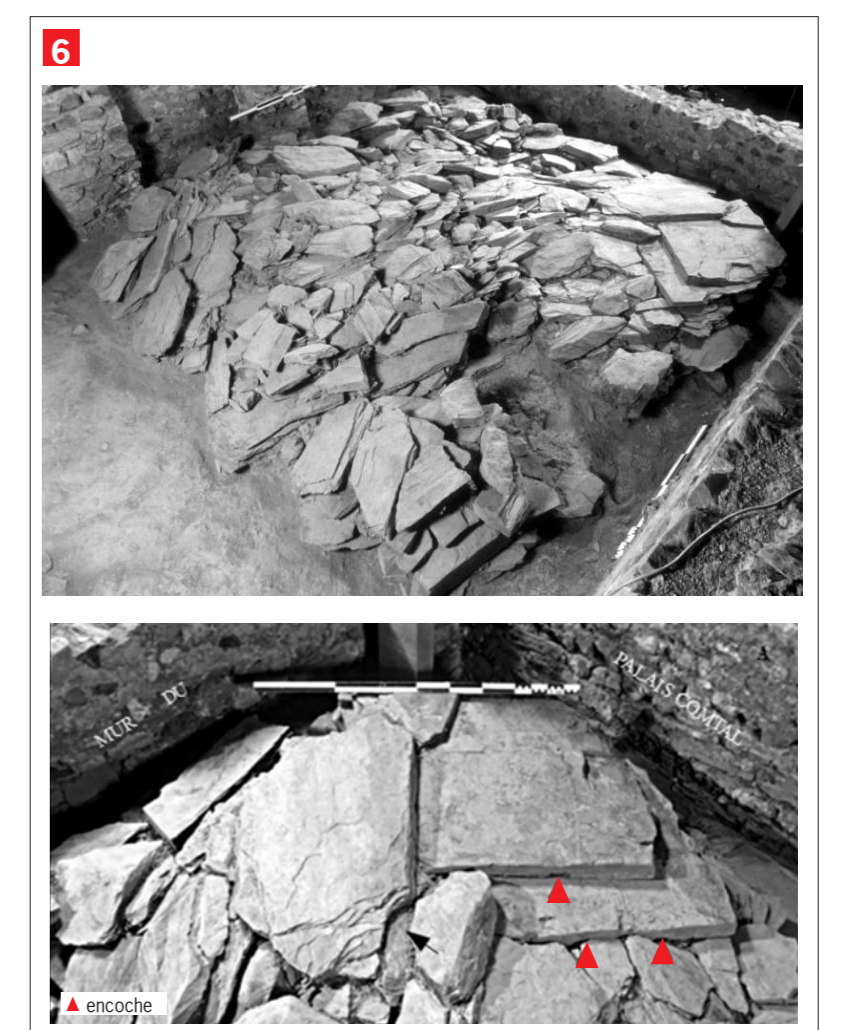
6 Portion occidentale du cairn, traversée et encadrée par des fondations médiévales. On observe au centre le blocage interne du cairn avec des pierres montées à dévers. Les parois de la chambre 1 sont

montées avec d'exceptionnels plateaux à surface clivée sub-métrique. Un étonnant travail de fente, dont témoignent les encoches d'outil encore visibles à l'arrière des plaques

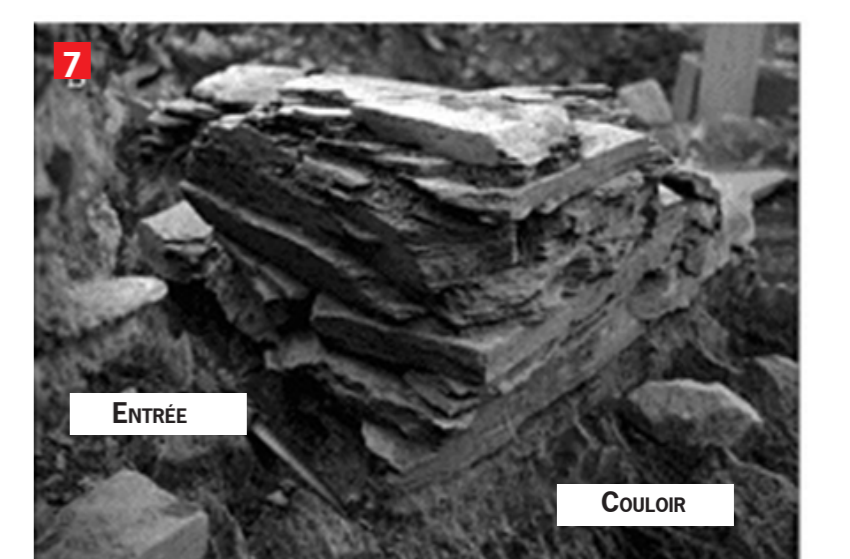
7 Au droit de la chambre 2 disparue, subsiste une chaîne d'angle entre la paroi du vestibule de la chambre 5 et celle du couloir. À la différence du chant sur plan de diaclase, ou cassé dans le longrain,

des pannes, la tête de certaines boutisses est éclatée dans le difficile plan de coupe du travers

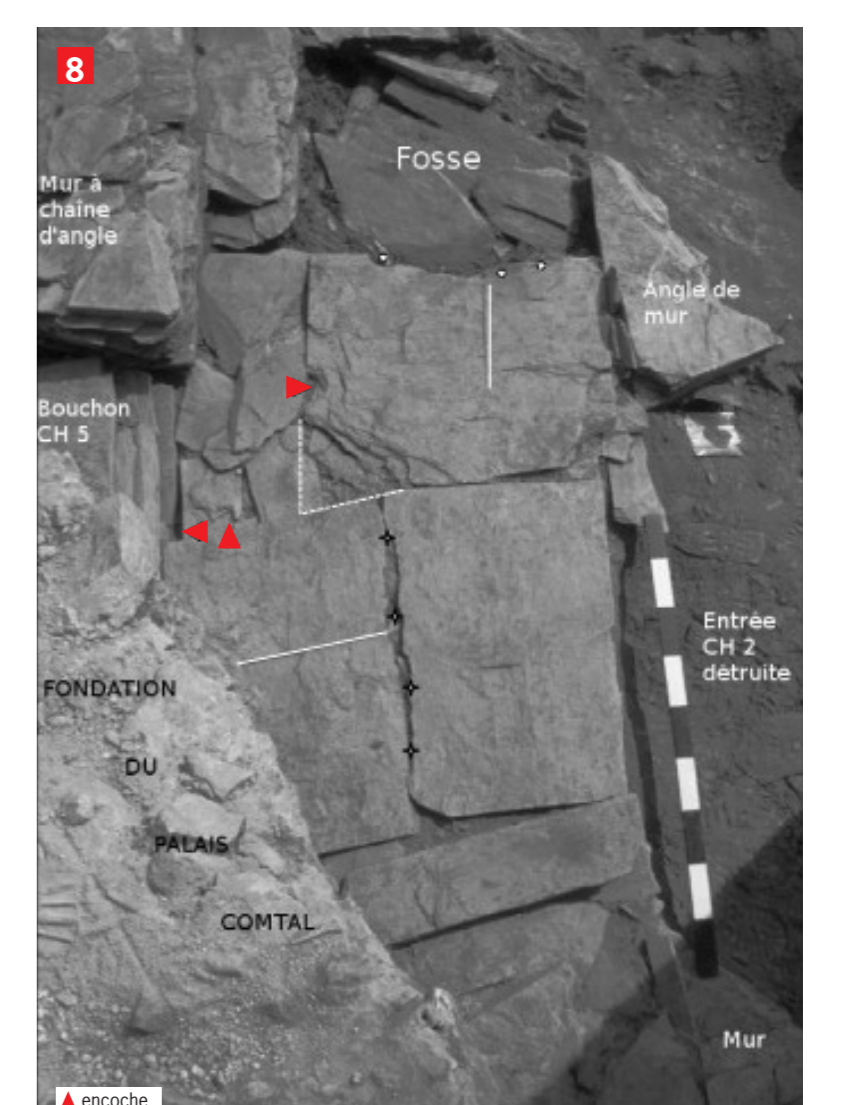
8 Partie de dallage préservé du couloir témoignant du soin apporté pour son agencement. L'analyse architecturale a montré que ce dernier état était postérieur au muret de condamnation de la chambre 5
